某重型卡车后挡泥板支架断裂分析及优化

摘要:在进行 45 000 km 耐久试验过程中,某重型卡车样车后轮后挡泥板右侧断裂。基于 Nastran 的频率响应分析对该挡泥板进行仿真分析,找出断裂失效的原因;基于变密度法的拓扑优化方法,优化后得出不同的密度云图,根据密度云图所示材料分布,合理布置加强筋的位置。改进后的方案制作样件进行路试检验,顺利通过了 45 000 km 耐久试验,挡泥板右侧无断裂现象,由此表明了改进措施能够有效的解决挡泥板断裂问题。
 关键词:后挡泥板;频率响应分析;拓扑优化
 中图分类号: U469.2
 文献标识码: A DOI:10.3969/j.issn.1674-8085.2020.04.013

FRACTURE PROBLEM AND TOPOLOGY OPTIMIZATION ANALYSIS FOR REAR FENDER OF A HEAVY TRUCK

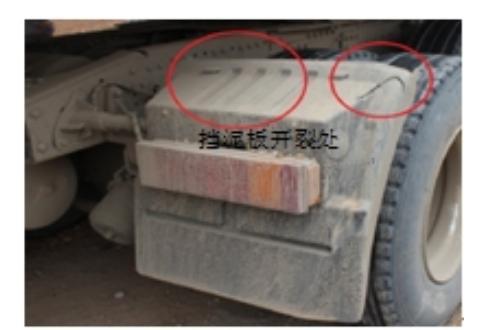
图 1 失效照片 Fig.1 Failure photos

某重型卡车样车后挡泥板在 45 000 km 耐久 试验中,发现右后挡泥板出现明显开裂,从图1可 以清晰观察到。若该车投放市场,将会引起顾客抱 怨,影响市场竞争及销售。经故障还原分析确定挡 泥板是共振失效,针对挡泥板系统必须采取措施, 解决共振问题。本文对该问题分析和解决过程进行 了系统阐述。

该车挡泥板安装管梁受布置空间限制,需要伸 出很长的悬臂梁,很容易引起后挡泥板抖动。振动 容易会引起疲劳耐久和共振失效,因此需要确定失 效方式,再找到失效原因。为了找出断裂失效的原 因,可以采用先进的有限元方法进行仿真,考虑通 过频响方法进行分析。结合仿真结果和路谱测试结 果分析,清晰看出最大应力位置(见图 2)与实际 断裂位置(见图 1)相同,并且最大应力位置处频 率与路谱峰值处吻合。可以基本确认后挡泥板断裂 失效是共振引起的,由于挡泥板系统本身悬臂梁的 缺陷,导致很难从加长挡泥板连接支架、挡泥板加 强筋、管梁变厚及增加挡泥板安装点等结构优化来 提升挡泥板频率。因此需要改变挡泥板的模态频 率,来避开共振频率。故考虑从挡泥板本身进行优 化设计来避开共振频率(见图 3)。

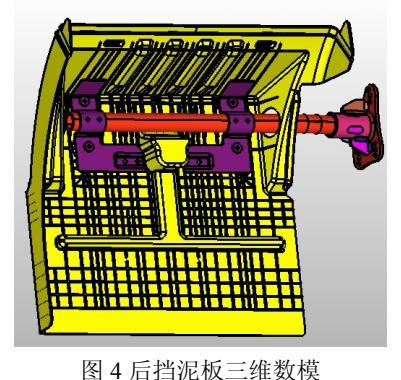
图 4 后 扫 犯 权 二 堆 奴 楔 Fig.4 CAD of rear fender

挡 泥 板 系 统 三 维 模 型 见 图 4 。 应 用 HyperMesh^[1-2]软件进行几何清理和网格划分。由于

主要考察后挡泥板的受力状态,只要对挡泥板系统 模型进行计算。网格大小为 5 mm,单元类型为 CTRIA3、CQUAD4、CTETRA 和 CHEXA。支架和 挡泥板的材料性能见表 1。采用主机厂通用有限元 软件 MSC Nastran 进行数值计算。

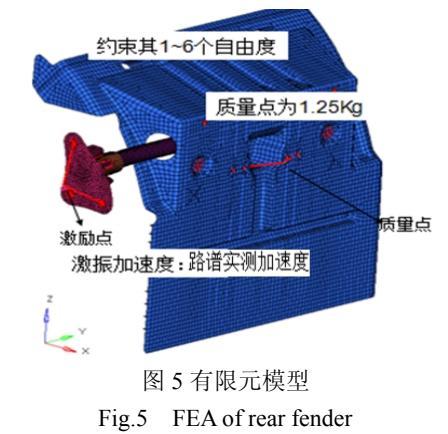
后挡泥板响应主要激励来源于车架(X 方向 0.6g,Y 方向 0.25g,Z 方向 0.9g)。为考察后挡泥 板的响应情况,故把激振点放置在挡泥板支架与车 架连接的的安装点上,完全约束 X/Y/Z 三个方向的 转动及平动,见图 5。

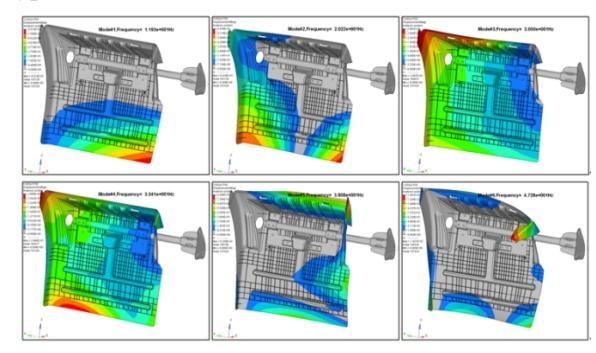
图 6 后挡泥板初始模型的前 6 阶模态振型 Fig.6 The first six modes of the initial model of the rear fender

由的,再提交 Nastran^[3-5]中进行模态计算,采用 HyperView 中浏览相应的模态振型,其结果见图 6。

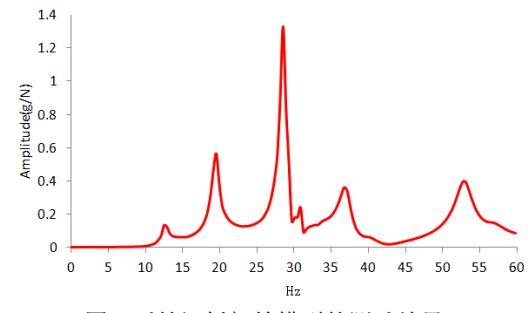
参照后挡泥板的模态实验结果,以验证模型的 正确性,试验值与计算值对比如表2所示。通过锤 击产生脉冲激励,实验采用单点激励,逐一拾取响 应点信号的方法,实验结果如图7所示。

改进方案最大应力出现在 23 Hz 附近,后挡泥 板最大应力为 14.98 MPa,根据路谱测试数据(图 7) 在 23 Hz 处对应的加速度峰值很小。故在实际工况 中,改进方案后挡泥板处受力会更小。判断该改进 方案能够满足耐久测试要求:

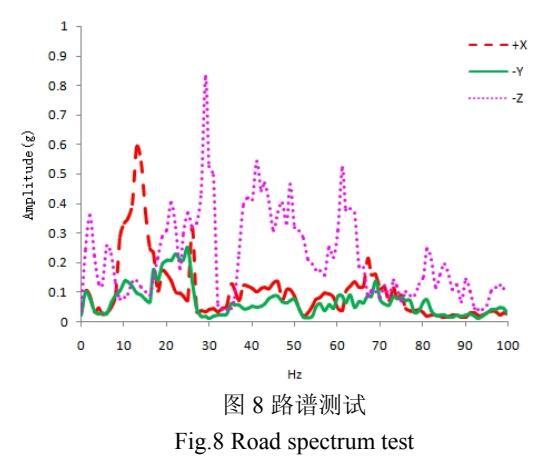
路谱测试结果中,13Hz 和 28Hz 时附近有加速 度峰值出现,与仿真计算结果的响应频率较吻合。 路谱测试结果见图 8

根据x,y和z向模态频响仿真和路谱测试结果, 判断z向振动是引起后挡泥板断裂主要激励源。为 确保安全因数,此后分析分别对x向和z向进行模 态频响分析。

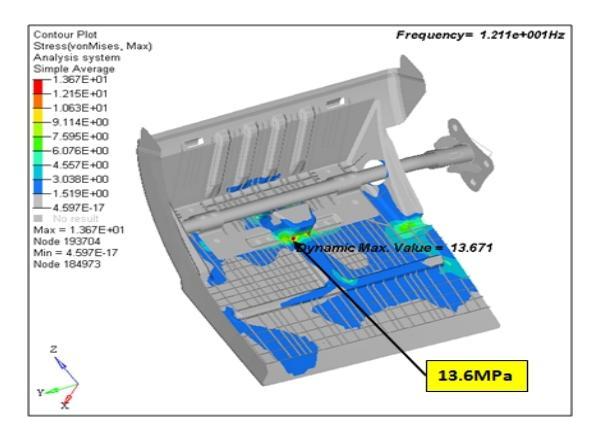
图 9 *x* 向后挡泥板处应力云图 Fig.9 *X* stress nephogram at rear fender

后挡泥板响应最大是在 z 向 26.8 Hz 频率激励 下,在 12.1 Hz 附近也有峰值出现。为重现后后挡 泥板失效模式,对其进行 x,y和 z 向同时激励的 频响分析,激励加速度为 1 g。有限元分析结果见 图 2 和图 9。频率为 26.8 Hz 时,后挡泥板开裂处在 1 g 加速度荷载激励下最大应力为 16.2 MPa,接近 材料的屈服强度。仿真结果的最大应力位置就是断 裂位置,并且失效点位置最大应力均发生在 26.8 Hz 频率下,与路谱峰值处频率吻合。后挡泥板失效是 由于共振引起的,需改变后挡泥板模态频率,避开 共振频率。为解决挡泥板开裂问题,需改进后挡泥 板 z 向刚度;后挡泥板开裂处应力很大,有应力集中 现象,需要对该件结构进行优化设计。

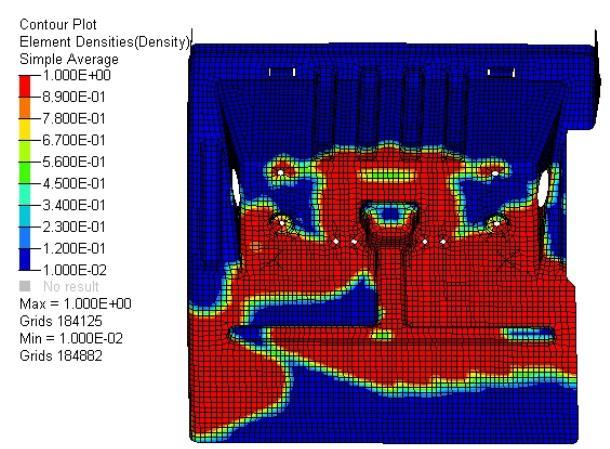
图 10 挡泥板优化后的单元密度云图 Fig.10 Cloud chart of unit density after fender optimization

在 HyperMesh 中设置好设计变量、响应函数、 约束变量和目标函数后,提交 OptiStruct^[9-10]进行拓 扑优化,整个优化过程经历8步迭代,优化后的单 元密度云图如图9所示,优化过程中前6阶固有频 率变化如图10所示。

通过图 10 挡泥板优化后的单元密度云图,可 以初步确定加强筋布置位置。密度值为1的位置对 应在密度图上的浅色区域应该布置加强筋,密度值 为 0.001 的位置对应密度图上的深色区域不需布置 加强筋;由图 11 可知,在拓扑优化过程中其前四 阶固有频率不断提高。

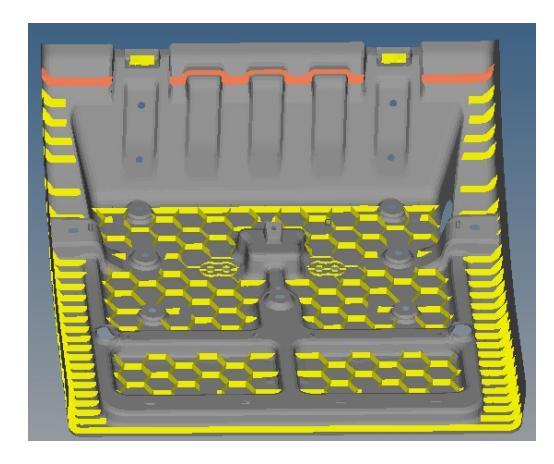
图 12 拓扑优化后重建的挡泥板模型

优化后的最优拓扑结构不仅只考虑到结构的 刚度,而且还需要满足制造工艺、装配关系等设计 要求。根据优化结果以及实际制造经验抽象成的布 置加强筋后的挡泥板实体模型如图 12 所示,图中 白色结构为所布置的加强筋。新的挡泥板结构中, 未布置加强筋的部分厚度仍为 3.5 mm,而布置加强 筋的厚度则为 12 mm,加强筋宽度为 1.3 mm。

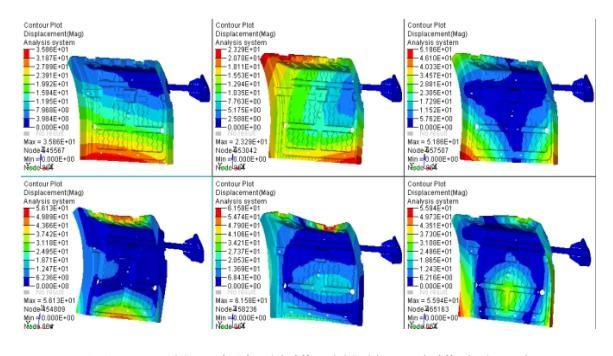
图 13 后挡泥板初始模型的前 6 阶模态振型

在 HyperMesh 中对新建的挡泥板模型进行网格划分,设置好各项参数,对改进方案进行模态分析及 x 和 z 向的频率响应分析,计算结果分别见图 13-图 15。

由表4可知,后挡泥板的各阶固有频率均有提升,优化后挡泥板的刚度提升;质量则由2.897 kg 增至3.093 kg,只增加0.196 kg,质量变化不是很大。 在重量增加很小的情况下,该拓扑优化后的挡泥板 刚度提高了,避开共振频率,达到了设计要求。
