某新能源汽车后副车架疲劳失效分析与优化

摘 要:为了解决某新能源汽车后副车架台架试验的疲劳失效问题,首先基于 Hypermesh 软件建立后副车架有 限元模型;其次分别对其进行刚度分析、强度分析和疲劳分析。结果表明:其模态小于目标值;其最大应力小 于材料屈服;其本体及其焊缝的最大损伤值超出目标值,最大损伤位置与失效位置相同。然后,通过填充其漏 液孔进行结构优化,优化之后其各项性能均能够满足设计要求。最后对其优化方案进行台架试验验证,满足台 架疲劳要求。

FATIGUE ANALYSIS AND OPTIMIZATION OF A NEW ENERGY VEHICLE REAR SUBFRAME

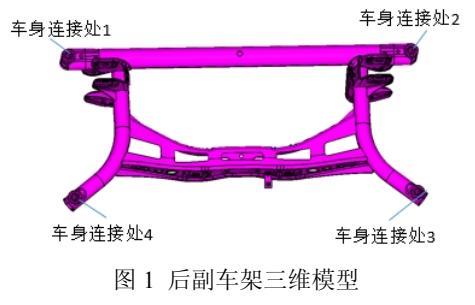
某新能源汽车后副车架由2条纵管梁连接1条 横管梁,搭接前后板构成,如图1所示。主体管 梁采用 S420MC 材料,前后板采用 QSTE420TM 材料,左右各2个与车身连接点,约12.5 kg。由 于工艺要求,管梁处开设有 *φ*12mm~*φ*16 mm 工 艺漏液孔,方便后副车架在加工及整车制造过程 中的排气与漏液。

Fig. 1 Three-dimensional model of rear subframe

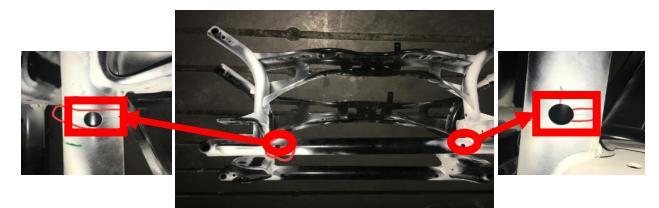
台架疲劳试验每隔一段时间点检一次,副车 架横管梁 φ16 mm 的工艺漏液孔左侧位置在做完 侧向耐久、纵向耐久台架试验后,在垂向耐久试 验 8 万次左右发生裂纹,裂纹长度约占管材的 2/3。将左侧漏液孔开裂的副车架模型继续实验, 右侧漏液孔在 9 万次左右时在相似位置出现开裂, 两侧漏液孔裂纹最近距离前束杆控制臂约 37 mm, 如图 2 所示。

图 2 左、右工艺漏液孔开裂图 Fig.2 Left and right process leakage hole cracking diagram

从制造工艺、模态属性、强度属性和疲劳耐 久四个方面对问题进行分析,排除了后副车架模 态属性与强度属性不足导致的开裂,制造过程中 的漏液孔切割产生的毛刺存在随机性,与开裂位 置存在误差,疲劳耐久分析显示最大损伤处与开 裂位置基本一致。因此,工艺漏液孔裂纹极有可 能是该处存在局部应力集中,致使长时间往复加 载后,疲劳损伤值超标发生失效。

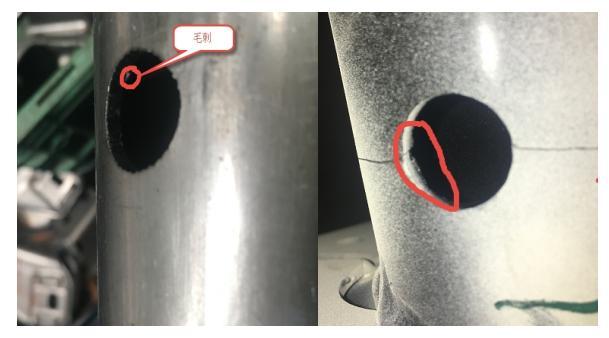
出现开裂问题后,经过台架试验工程师现场 对同批次零件及开裂件观察,开裂部位及横梁孔 口有毛刺,如图3所示。工艺漏液孔采用激光切 割机加工,制造过程中锯齿状切割边线没有起弧, 可能会导致局部应力集中。

图 3 漏液孔内毛刺 Fig.3 Burr in drain hole

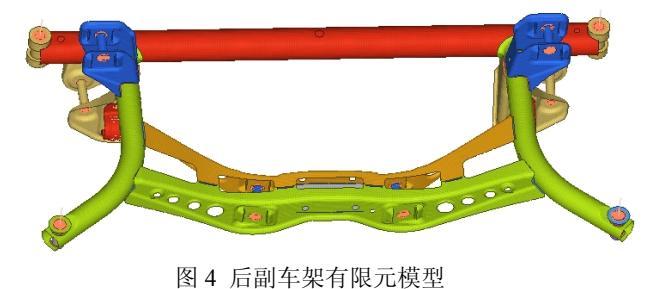
后副车架有限元分析主要采用 Hypermesh 进 行前处理,为保证计算模型的精度和计算时长的 平衡,采用边长为3 mm 的混合单元划分网格, 焊缝采用壳单元模拟。焊缝周边一圈网格不能出 现三角形单元,同时三角形网格总数的占比不超 过总网格数的 5%, 最终得到网格节点数 85512 个, 网格总数 87573 个, 三角形网格数为 4141 个,单元质量均满足分析标准,其有限元模型如 图4所示。

Fig4: Finite element model of rear subframe

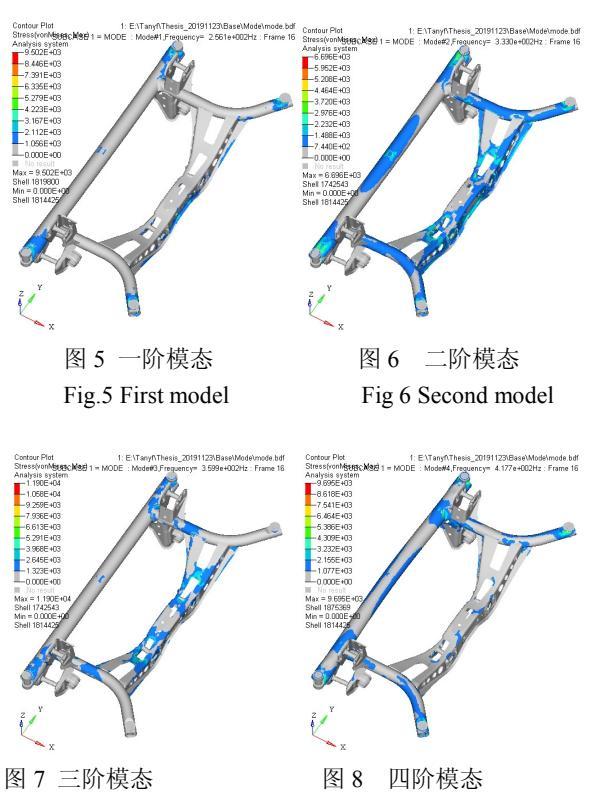
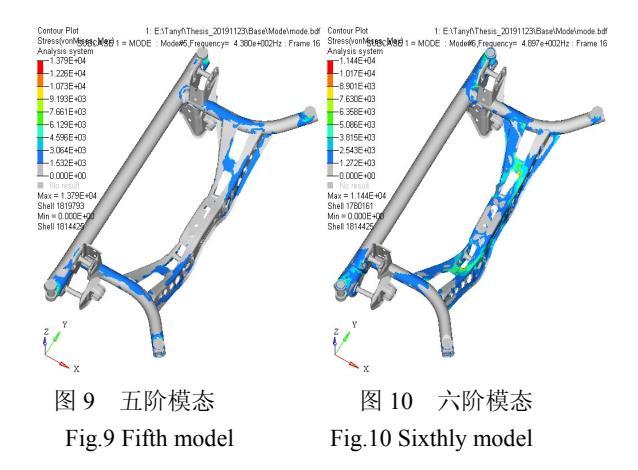
由于后副车架在实车中与车身连接在一起, 本文的后副车架在约束状态下进行模态分析。运 用 Hypermesh 软件进行前处理后,利用 Nastran 求解器对后副车架进行模态分析求解,最重要的 是第一阶弯曲模态和第一阶扭转模态^[5],因此取 前6阶模态,前6阶模态频率如表1所示。由表 1可知,后副车架的前六阶频率分别为256.1Hz、 333.0 Hz、359.9 Hz、417.7 Hz、438.0 Hz 和 489.7 Hz。 后副车架模态振型如图 5~图 10 所示。由图可知, 副车架的前六阶模态阵型分别为Z向1阶弯曲、 Z向2阶弯曲、X向1阶弯曲、X向2阶弯曲、1 阶扭转和2阶扭转。

Fig. 7 Third model

Fig.8 Fourth model

根据模态分析得到了该副车架在约束状态下 的模态频率与振型,由于在汽车行驶过程中,后 副车架的第一阶非刚体模态的频率需要避开共振 激励主要有车轮振动、自身行驶过程中的振动、 电机怠速振动。据相关研究及工程试验,这些可 能引起的共振频率都不超过 50 Hz^[6]。一般来说, 后副车架模态频率越高,避免与其他部件共振的 能力越强,不同的主机厂在设定副车架模态频率 的目标值略有差异。根据该后副车架设计要求, 在约束条件下一阶模态大于 220 Hz,一阶扭转模 态 385 Hz,后副车架的模态满足性能要求。

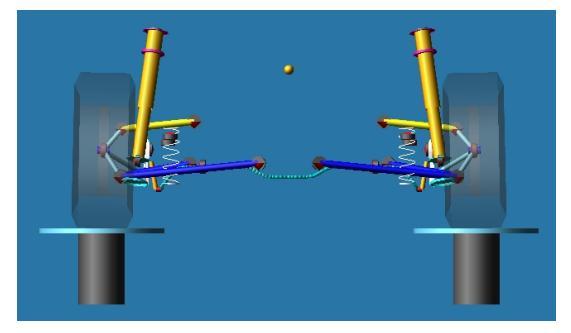
建立多体动力学模型,对动力学模型进行加载,提取副车架连接处各硬点的力与力矩提取载 荷在 Adams 软件中进行,悬架与车身连接点约束 自由度 123456,基于 ADAMS 轮胎局部坐标系依 据强度 16 个工况的边界进行加载^[7],其 ADAMS 多体动力学模型,如图 11 所示。

图 11 Adams 提载动力学模型 Fig.11 Dynamic model of lifting load

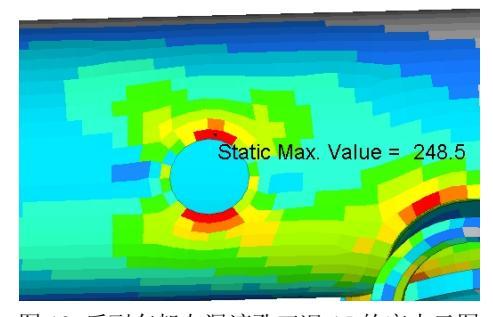
经过加载 16 工况提取的载荷进行强度分析, 后副车架横管梁漏液孔周围(开裂位置)最大应 力在工况 15,如图 12 所示,后副车架的最大应 力为 248.5 MPa,低于横管梁 S420MC 材料的屈 服强度 420 MPa,满足强度性能设计要求。

图 12 后副车架左漏液孔工况 15 的应力云图 Fig.12 Stress Nephogram of left leaking hole

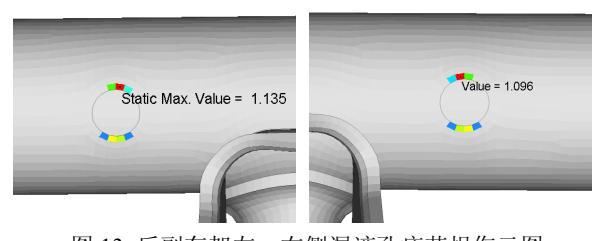
将开裂的后副车架数模进行有限元分析前处 理,施加与台架等同的工况条件,基于名义应力 法^[11-12]并利用疲劳分析软件 Ncode 进行疲劳性能 分析,其疲劳损伤云图,如图 13。后副车架的左、 右侧漏液孔处的最大损伤值分别为 1.135 和 1.096,超过疲劳极限值 1,不满足疲劳性能设计 要求。

图 13 后副车架左、右侧漏液孔疲劳损伤云图 Fig.13 Fatigue Damage Nephogram of left and right leaking hole

考虑到漏液孔处开裂主要是由于应力集中导 致的的疲劳失效产生。因此,将漏液孔填充起来, 并进一步对其进行疲劳等性能的分析验证,确定 方案的可行性。

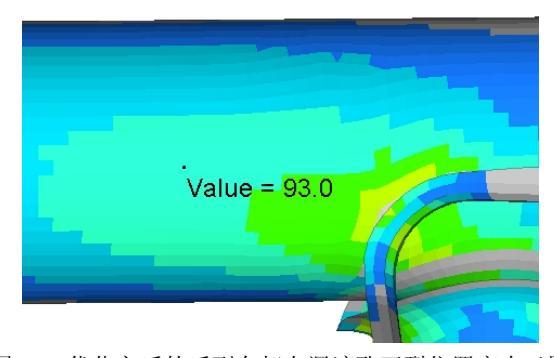
图 14 优化之后的后副车架左漏液孔开裂位置应力云图 Fig.14 Optimized Stress Nephogram of left leak hole in rear subframe

将工艺漏液孔填起来的副车架数模进行重新 进行有限元网格划分,同样按照静态强度工况提 载的数据进行分析。如图 14 所示,为优化之后的 后副车架左漏液孔开裂位置应力云图。由图 14 可知,其开裂位置的最大应力降低至 93.0 MPa, 较优化之前减小了 62.6%,优化效果非常明显, 最大应力转移至上控制臂支架。

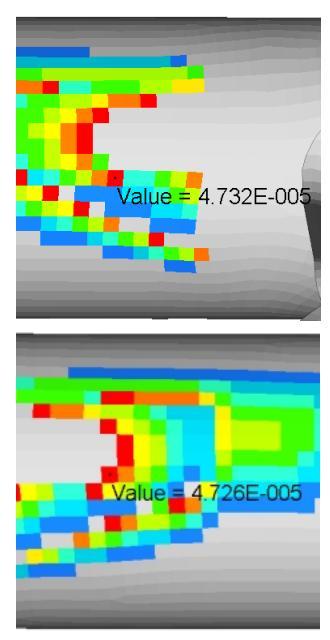
图 15 优化之后的后副车架左、右漏液孔开裂位置 应力云图

Fig.15 Optimized Stress Nephogram of left and right leaking hole

依据台架实验方法提取后副车架优化方案各 硬点的力,对其进行加载迭代计算,如图 15 所示, 为优化之后的后副车架左、右漏液孔开裂位置疲 劳损伤云图。由图 15 可知,其损伤值分别为 4.732E-5 和 4.726E-5,疲劳损伤值降低幅值非常 大,优化效果明显。

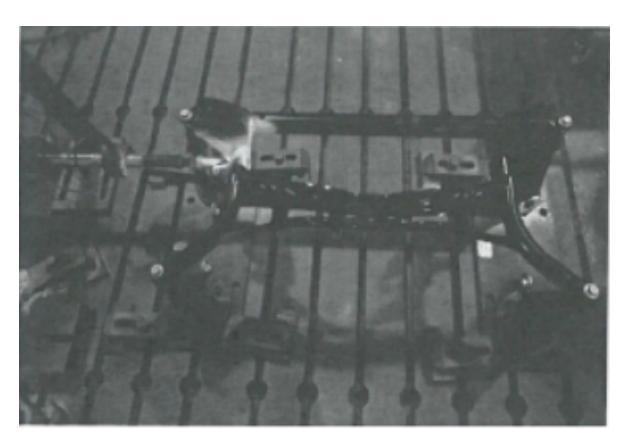
图 16 副车架优化方案台架强度试验 Fig.16 Bench strength test of subframe

将填充漏液孔后的新副车架进行台架强度试验,参照企业标准《某轿车后副车架总成的设计验证计划和报告》进行加载,如图 16 所示。试验结束后点检未出现裂纹,满足强度试验要求,副车架的优化方案满足强度试验要求。

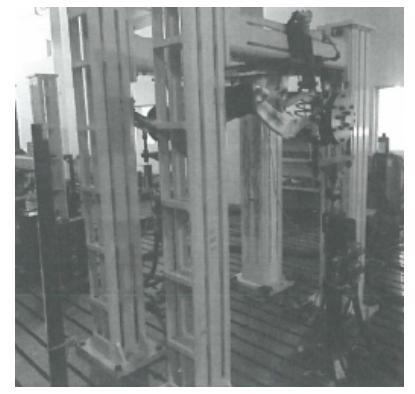
图 17 副车架优化方案台架疲劳耐久试验 Fig. 17 Fatigue test of subframe

将填充漏液孔后的新副车架进行台架疲劳耐 久试验,参照企业标准《某轿车后副车架总成的 设计验证计划和报告》进行加载,如图17所示, 加载20万次后未出现裂纹,满足疲劳耐久试验要求。
